Lakossági tájékoztató

Horváth Mihály téri fa kivágásáról

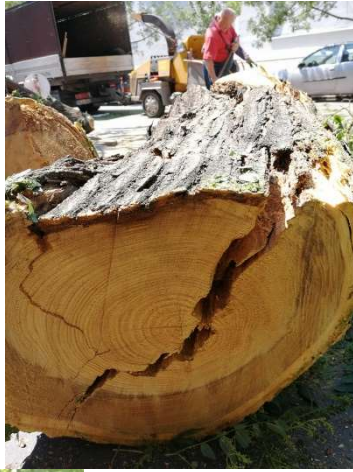
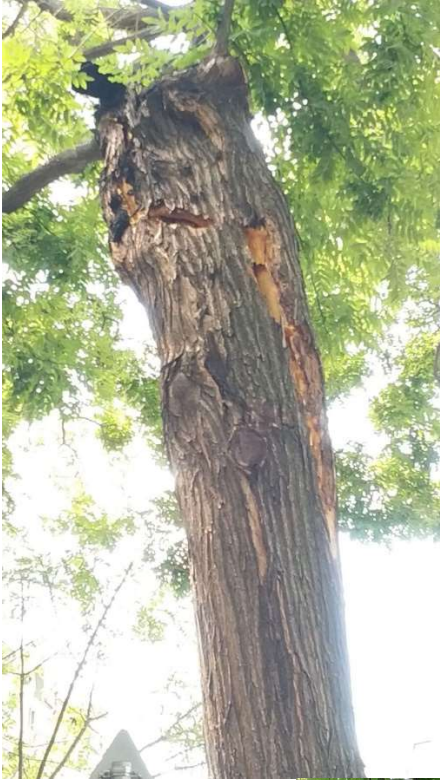
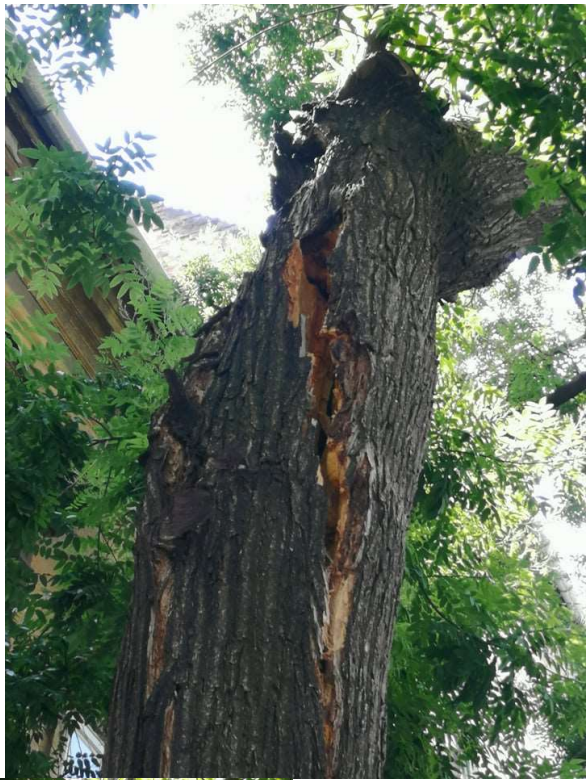
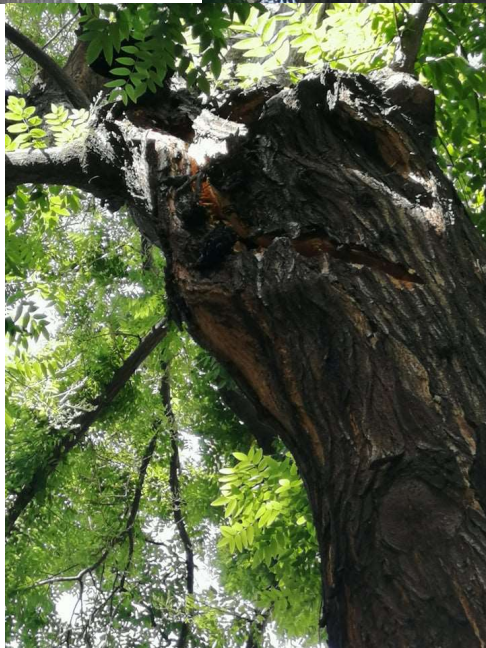
2020. június 26.-án a Városüzemeltetési igazgatóság kertészeti iroda munkatársai észlelték, hogy a Horváth Mihály téren egy Japán akác törzse a korona magasságában hosszában elhasadt, életveszélyessé vált. Szerencsére a fa hasadásakor pont ott voltak a Kertészeti Iroda munkatársai, akik a Karbantartói iroda munkatársaival azonnal intézkedtek az érintett terület (járda, parkoló, út) körbezárásáról. A Közterület-felügyelet jelzésünkre percek alatt a helyszínen volt, segítette a veszélyeztetett parkolókból lévő autók tulajdonosainak a felkeresésében. A faápoló kollégák 30 percen belül a helyszínre értek, és elkezdték az életveszélyes fa kivágását. A Közterület-felügyelet munkatársai a munkálatok idejére lezárta az utcát, ezzel biztosítva a zavartalan és lakosságot nem veszélyeztető munkavégzésüket.

A szóban forgó fa sajnálatos módon menthetetlen betegségekben szenvedett. Megjelent rajta a taplógomba, de a törzs széthasadásához a nektriás kéregrák vezetett. Ennek nyomát csak szakértő tudja észrevenni. Bár ezen a fán már megjelentek a rákos daganatok, hogy korábban, kevésbé előrehaladott betegségben szakadnak le a károsodott részek. Jelen esetben betegség a fa azon részén károsított leginkább, ahol megerősíthette volna a korona súlyát tartó szöveteit. Bár ezen az egyedén szemmel látható volt a betegség okozta repedés, más jelét nem fedezhette fel a járókelő a veszélynek. Elképzelhető, hogy tegnap még nem hasadt szét a törzs, nem volt egyértelmű a fa állapota. A laikus szem csupán egy szép nagy fát láthatott. Koronája nagy volt, lombozata teljes. Ez az eset iskolapéldája annak, hogy egy fa látszólag biztonságosnak tud kinézni, miközben gyakorlatilag egy időzített bomba. A korona súlya közel egy tonna, ha ez valamire, legrosszabb esetben valakire ráesik, felmérhetetlen károkat okozhatott volna.

Az elmúlt hét viharai szerencsére nem okoztak túl nagy gondot a kerületben. Azonban látszik, egy-egy vihar okozta kár nem biztos, hogy azonnal jelentkezik. A sok csapadék fellazította az így is laza, beteg szöveteket, a szél megroppantotta a törzset. Ha nem intézkedünk időben, a következő szél, vagy akár eső leszakította volna a teljes koronát.

Melléklek a képeket, amiken jól láthatóak a kivágás okai.

Sajnálatos módon 2020. június 26.-án a Horváth Mihály tér 11. számnál ki kellett vágnunk egy balesetveszélyessé vált japán akácot. Sokak szerint fagyilkosság történt, melyet a kivágott tuskóra fel is firkáltak. Az igazság ellenben az, hogy ha nem észleljük, és intézkedünk azonnal, szakértői vélemények alapján a hétvégén leszakadt volna a teljes koronája a fának, ami súlyos károkkal járt volna. A Városüzemeltetési igazgatóság kiemelt feladatként kezeli a Józsefváros területén lévő fákat. Reményeink szerint ez év végére elkészül Józsefváros valamennyi fára vonatkozó fakataszterünk, mely pontos képet ad a mintegy 3800 db fa állapotról.
